GLAS IN LOOD

Ministerie van de Vlaamse Gemeenschap
Bestuur Monumenten en Landschappen

Brussel 1992

RESTAURATI
VAN
GLASRAMEN

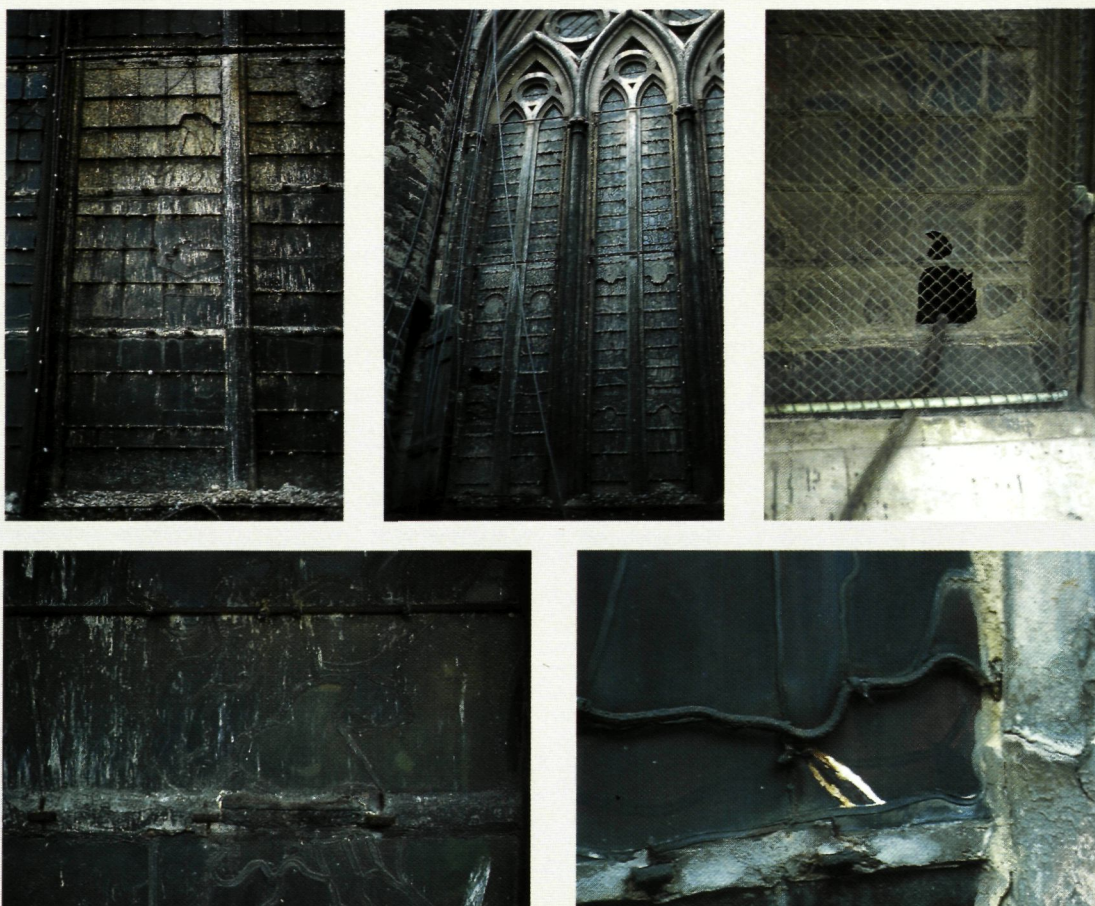
1	2	3
4	5

4. 5. Typische schade aan bindroeden en raambruggen, Sint-Michielskathedraal te Brussel (foto J. Caen)

Hoewel glas in lood vrij flexibel is, veroorzaakt schade aan het raamwerk dikwijls schade aan het glasraam.

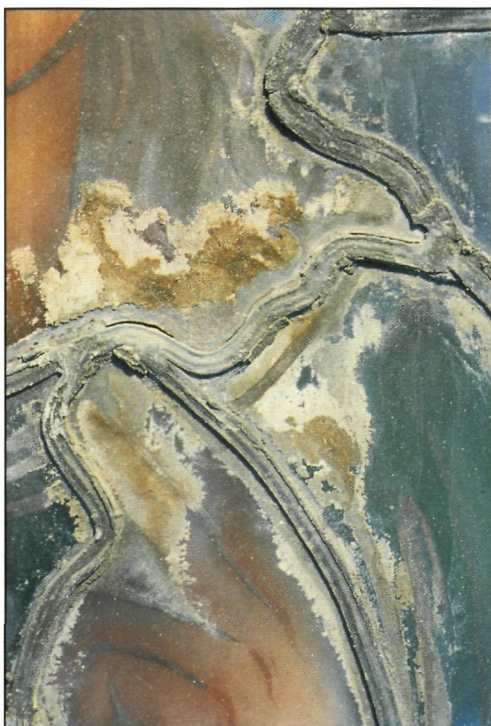
Vervuiling buitenzijde
respectievelijk bij opvallend en
doorvallend licht, Sint-
Elisabethgasthuis te
Antwerpen (foto J. Caen)

Aan het glasoppervlak manifesteert zich dit door de vorming van putvormige of streepvormige corrosie die tot echte corrosiehaarden kunnen uitgroeien en dikke korsten kunnen vormen (2). Deze houden het vocht vast en versnellen het proces. Elk stuk glas dat een andere kleur

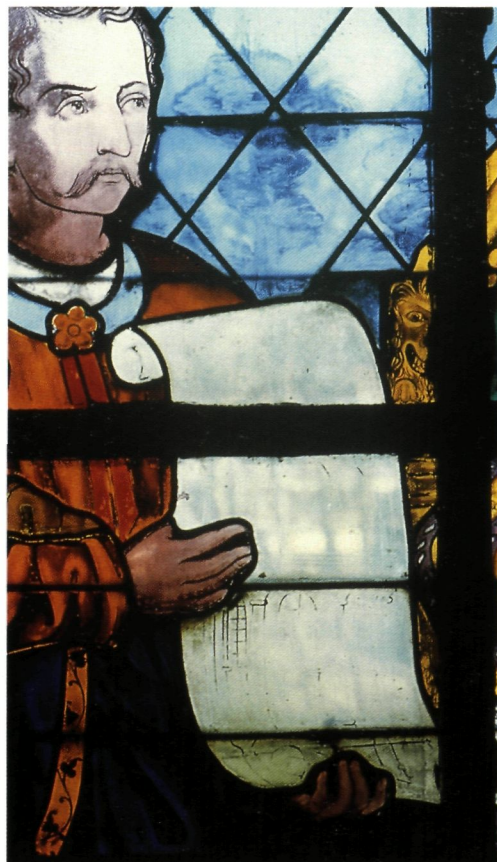
Tekening op perkament totaal onleesbaar geworden door verwerking van de glasschildering (foto W. Berckmans)

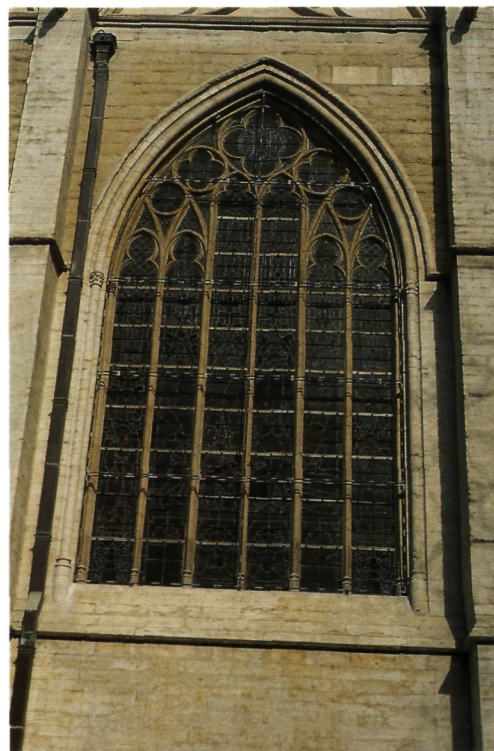
Beschermend gaaswerk,
Sint-Michielskathedraal te
Brussel (foto J. Caen)

Indien slecht geplaatst of slecht onderhouden, wordt een gaaswerk een vangnet voor vogelnesten, -uitwerpselen en bladeren. Wanneer het materiaal waaruit dit gaaswerk wordt vervaardigd, niet roestvrij is of tegen roesten behandeld of onderhouden wordt, kunnen verzwakkingen optreden en kan bij hevige wind het gaaswerk tegen het glasraam slaan, met nieuwe schade als gevolg. Bovendien kan het roestwater op de kunstwerken vuilbruine sporen nalaten. Gaaswerk van koperdraad laat groene sporen van koperoxidatie na op ondergelegen muurpartijen in witte natuursteen. Een gaaswerk is meestal een noodzakelijk kwaad, de aanblik van een monument is er zelden mee gebaat. Het kan bovendien ook storend zichtbaar zijn van binnenuit.

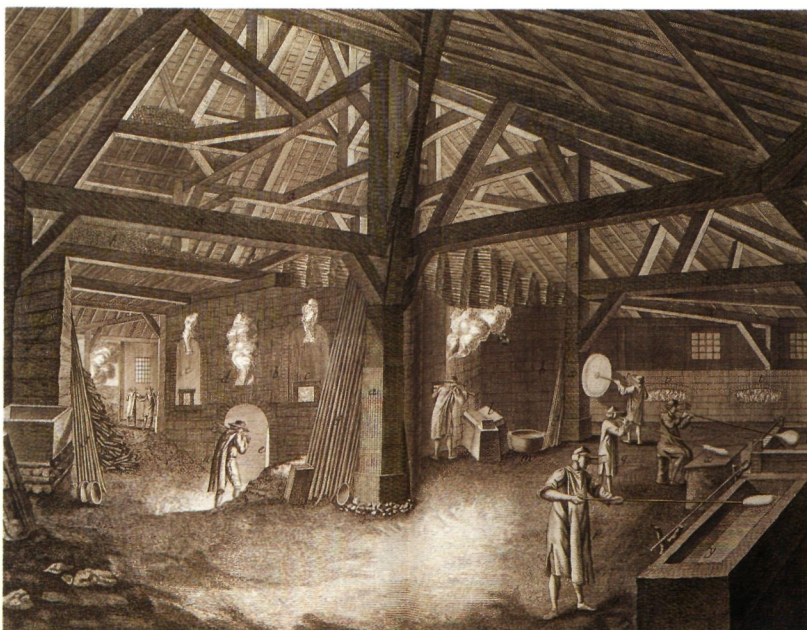
Verskillende bewerkingen bij de produktie van vlak glas uit de Encyclopedie van Diderot en D'Alembert, 1751-1752 (foto O. Pauwels)
